**INFORME Nº 024 -14**

EQUIPO: **"GRAN TELESCOPIO DE CANARIAS" (GRANTECAN)**

SUJETO: Inspección Materiales Dispositivo Apertura Cúpula Telescopio

FECHA: Las Palmas, 25 de Septiembre de 2014

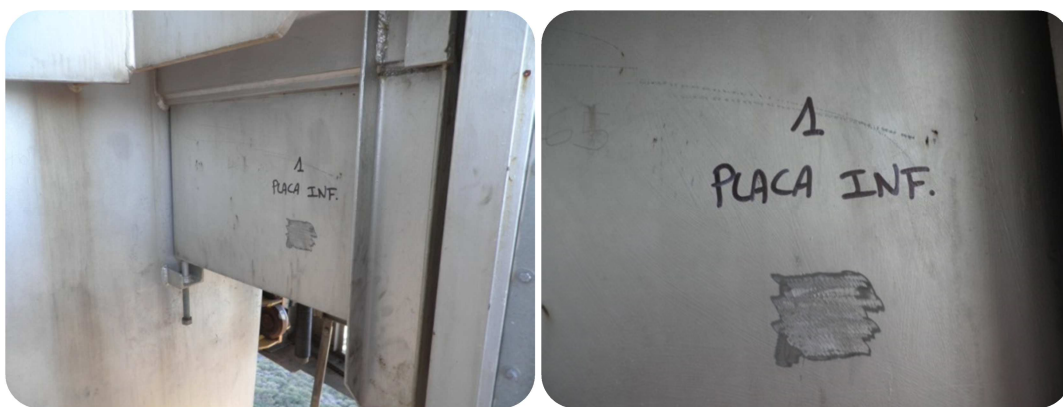
Figura 1. Ubicación inspección 1 en placa inferior

| Norma USA<br>(AISI-SAE) | Norma Europea<br>(EN/DIN) | Norma Española<br>(UNE) | Código Internacional<br>(UNS/SAE) |
|---|---|---|---|
| AISI-1141 | 38SMn28 | F-2133 | UNS G11410<br>SAE J414 |

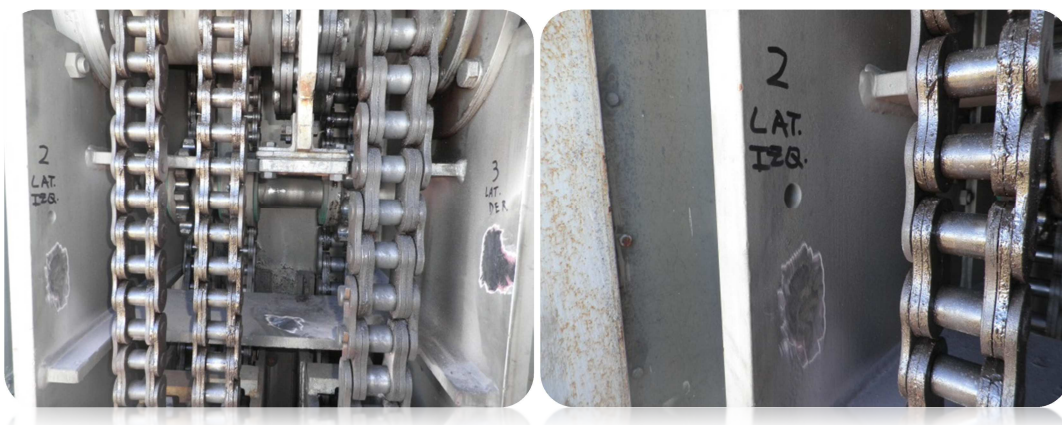
Figura 2. Ubicación inspección 2 en lateral izquierdo de estación inferior

| Norma USA<br>(AISI-SAE) | Norma Europea<br>(EN/DIN) | Norma Española<br>(UNE) | Código Internacional<br>(UNS/SAE) |
|---|---|---|---|
| AISI-1141 | 38SMn28 | F-2133 | UNS G11410<br>SAE J414 |

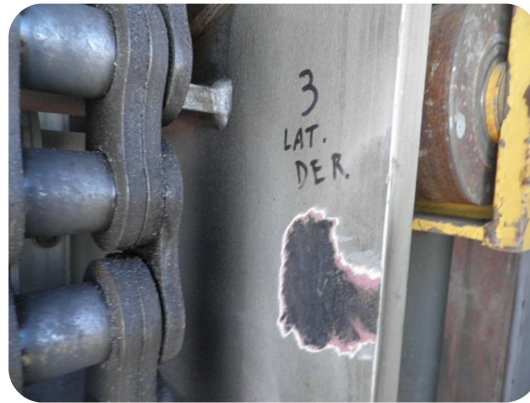
Figura 3. Ubicación inspección 3 en lateral derecho de estación inferior

| Norma USA<br>(AISI-SAE) | Norma Europea<br>(EN/DIN) | Norma Española<br>(UNE) | Código Internacional<br>(UNS/SAE) |
|---|---|---|---|
| AISI-1141 | 38SMn28 | F-2133 | UNS G11410<br>SAE J414 |

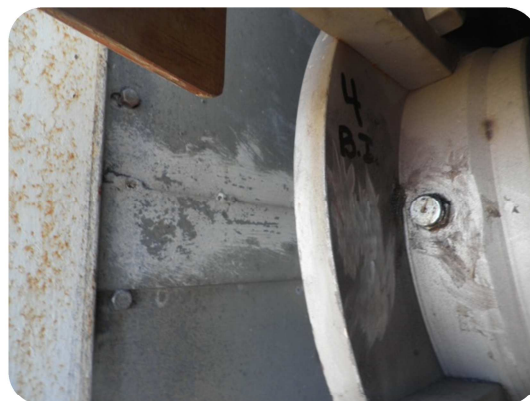
Figura 4. Localización de la inspección 4 realizada en base izquierda de estación inferior

| Norma USA<br>(AISI-SAE) | Norma Europea<br>(EN/DIN) | Norma Española<br>(UNE) | Código Internacional<br>(UNS/SAE) |
|---|---|---|---|
| AISI-1141 | 38SMn28 | F-2133 | UNS G11410<br>SAE J414 |

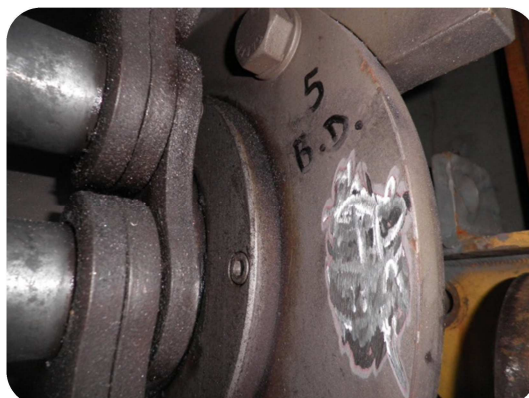
Figura 5. Ubicación inspección 5 en base derecha de estación inferior

| Norma USA<br>(AISI-SAE) | Norma Europea<br>(EN/DIN) | Norma Española<br>(UNE) | Código Internacional<br>(UNS/SAE) |
|---|---|---|---|
| AISI-1141 | 38SMn28 | F-2133 | UNS G11410<br>SAE J414 |

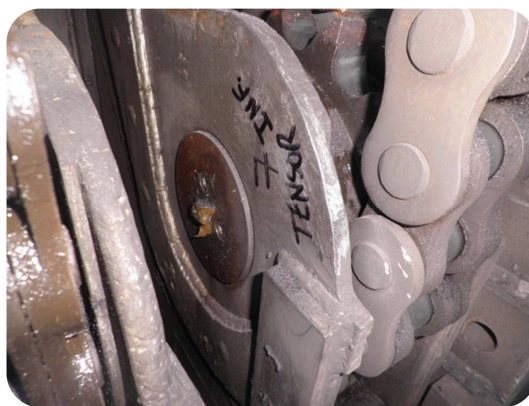
Figura 7. Ubicación inspección 7 en tensor inferior de estación inferior

Para definir bien la aleación obtenida hay que hacer un estudio más profundo ya que existen elementos que enmascaran el resultado posiblemente debido al alto contenido en contaminantes proveniente de la capa de pintura de protección anticorrosión, la cual quizá no haya sido eliminada correctamente.

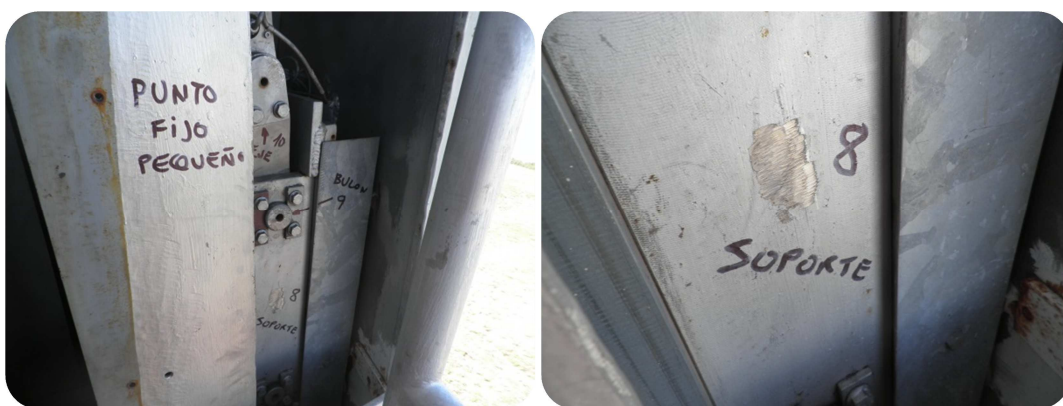
Figura 8. Ubicación de inspección 8 en soporte de punto fijo pequeño

| Norma USA<br>(AISI-SAE) | Norma Europea<br>(EN/DIN) | Norma Española<br>(UNE) | Código Internacional<br>(UNS/SAE) |
|---|---|---|---|
| AISI-1141 | 38SMn28 | F-2133 | UNS G11410<br>SAE J414 |

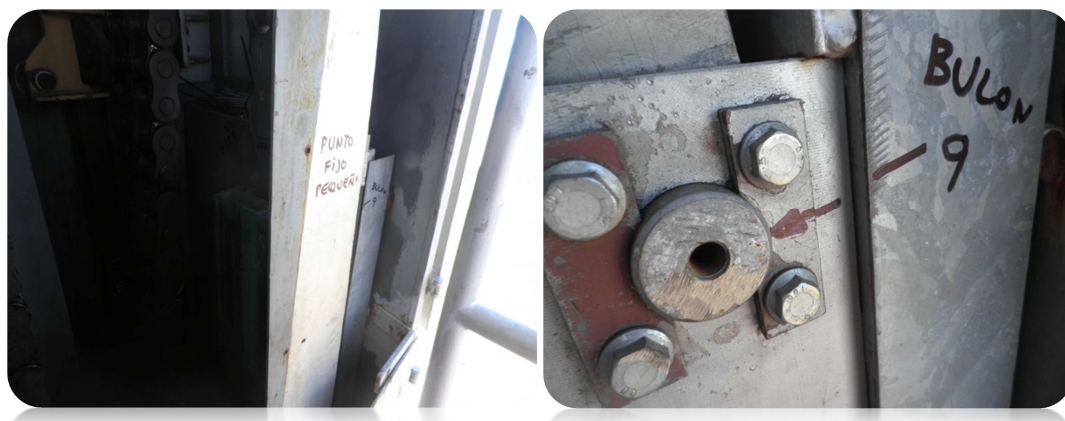
Figura 9. Ubicación inspección 9 en bulón de punto fijo pequeño

| Norma USA<br>(AISI-SAE) | Norma Europea<br>(EN/DIN) | Norma Española<br>(UNE) | Código Internacional<br>(UNS/SAE) |
|---|---|---|---|
| AISI-4140 | 42CrMo4 | F-1252 | UNS G41400 |

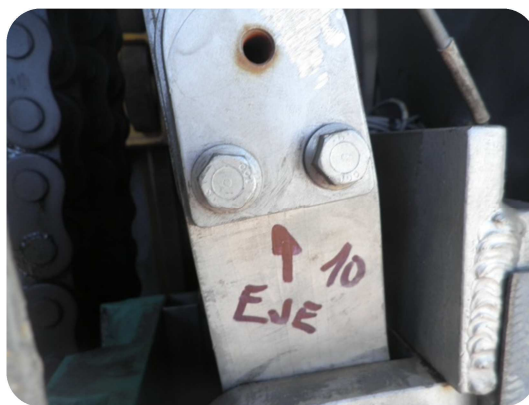
Figura 10. Ubicación inspección 10 en eje punto fijo pequeño

| Norma USA<br>(AISI-SAE) | Norma Europea<br>(EN/DIN) | Norma Española<br>(UNE) | Código Internacional<br>(UNS/SAE) |
|---|---|---|---|
| AISI-4140 | 42CrMo4 | F-1252 | UNS G41400 |

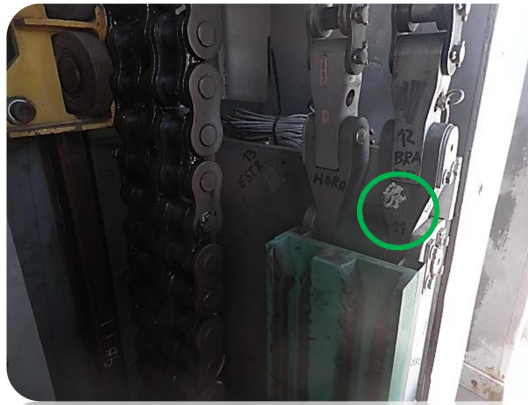
Figura 11. Ubicación de inspección 11 en horquilla de punto fijo pequeño

Para definir bien la aleación obtenida hay que hacer un estudio más profundo ya que existen elementos que enmascaran el resultado posiblemente debido al alto contenido en contaminantes proveniente de la capa de pintura de protección anticorrosión, la cual quizá no haya sido eliminada correctamente.

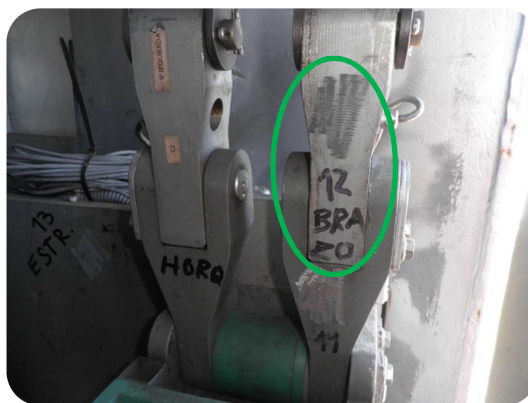
Figura 12. Ubicación de inspección 12 en brazo punto fijo pequeño

Para definir bien la aleación obtenida hay que hacer un estudio más profundo ya que existen elementos que enmascaran el resultado posiblemente debido al alto contenido en contaminantes proveniente de la capa de pintura de protección anticorrosión, la cual quizá no haya sido eliminada correctamente.

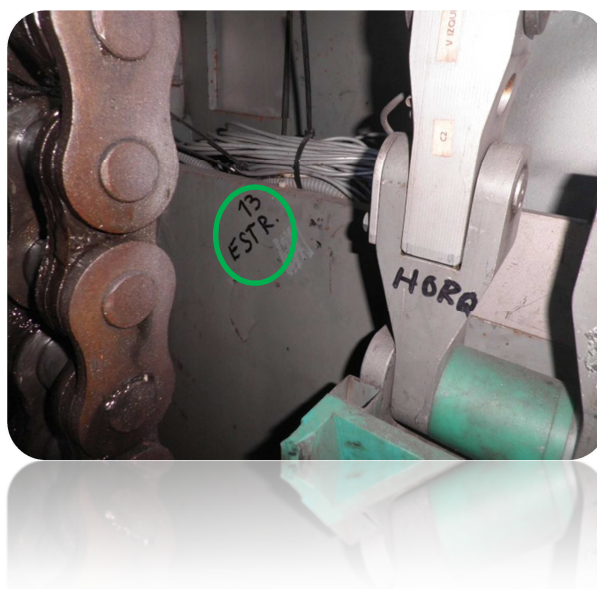
Figura 13. Ubicación inspección 13 en estructura punto fijo pequeño

Para definir bien la aleación obtenida hay que hacer un estudio más profundo ya que existen elementos que enmascaran el resultado posiblemente debido al alto contenido

en contaminantes proveniente de la capa de pintura de protección anticorrosión, la cual quizá no haya sido eliminada correctamente.

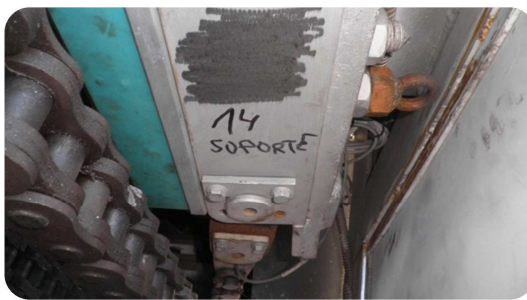
Figura 14. Ubicación de inspección 14 en soporte punto fijo grande

| Norma USA<br>(AISI-SAE) | Norma Europea<br>(EN/DIN) | Norma Española<br>(UNE) | Código Internacional<br>(UNS/SAE) |
|---|---|---|---|
| AISI-1141 | 38SMn28 | F-2133 | UNS G11410<br>SAE J414 |

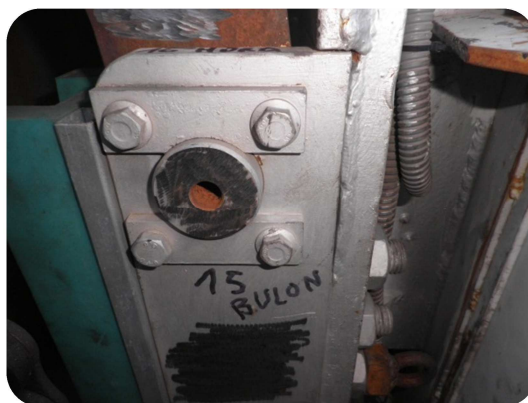
Figura 15. Ubicación inspección 15 en bulón punto fijo grande

| Norma USA<br>(AISI-SAE) | Norma Europea<br>(EN/DIN) | Norma Española<br>(UNE) | Código Internacional<br>(UNS/SAE) |
|---|---|---|---|
| AISI-4140 | 42CrMo4 | F-1252 | UNS G41400 |

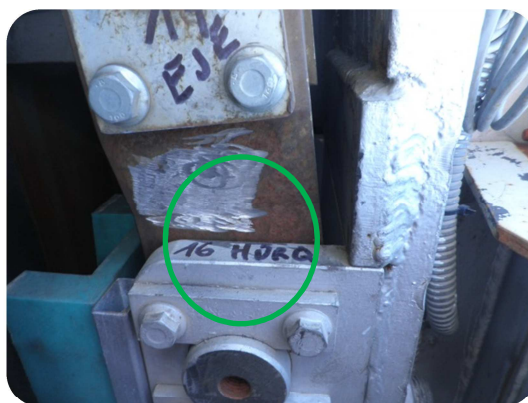
Figura 16. Ubicación inspección 16 en horquilla punto fijo grande

Para definir bien la aleación obtenida hay que hacer un estudio más profundo ya que existen elementos que enmascaran el resultado posiblemente debido al alto contenido en contaminantes proveniente de la capa de pintura de protección anticorrosión, la cual quizá no haya sido eliminada correctamente.

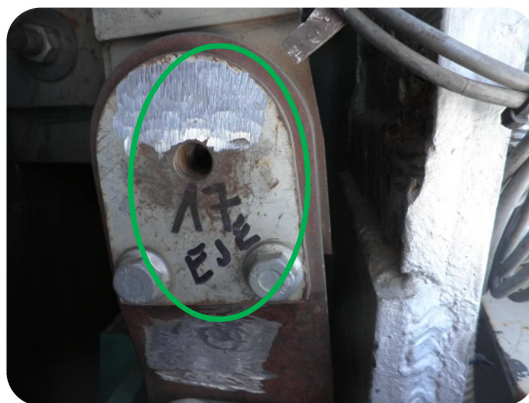
Figura 17. Ubicación inspección 17 en eje de punto fijo grande

| Norma USA<br>(AISI-SAE) | Norma Europea<br>(EN/DIN) | Norma Española<br>(UNE) | Código Internacional<br>(UNS/SAE) |
|---|---|---|---|
| AISI-4140 | 42CrMo4 | F-1252 | UNS G41400 |

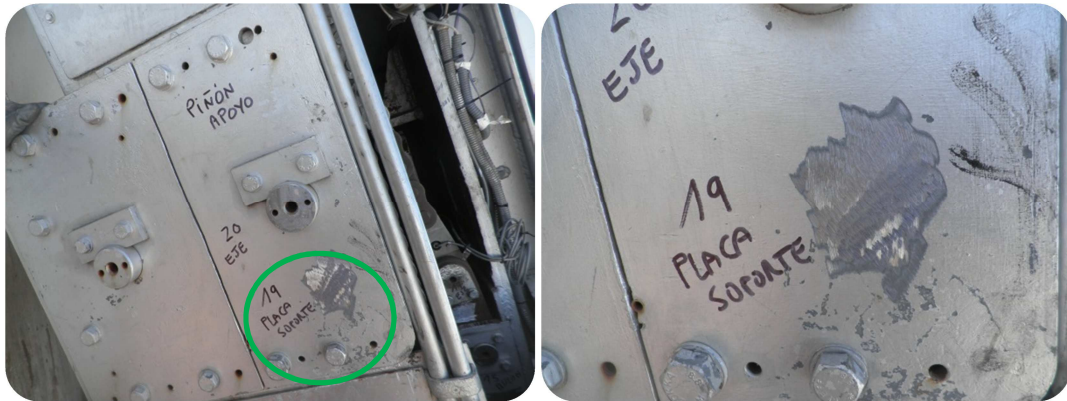
Figura 18. Ubicación inspección 19 en placa soporte piñón apoyo

| Norma USA<br>(AISI-SAE) | Norma Europea<br>(EN/DIN) | Norma Española<br>(UNE) | Código Internacional<br>(UNS/SAE) |
|---|---|---|---|
| AISI-1522 | 20NiCrMo2-2 | F-1522 | UNS G15220 |

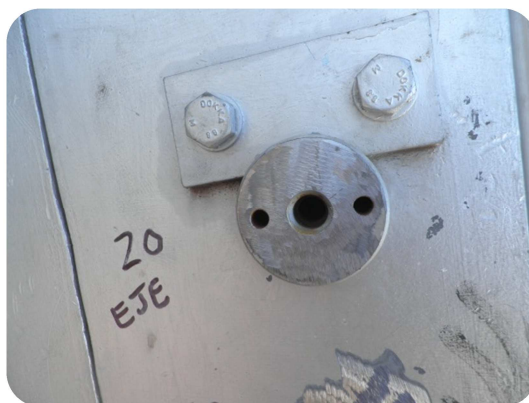
Figura 19. Ubicación inspección 20 en eje piñón poyo

| Norma USA<br>(AISI-SAE) | Norma Europea<br>(EN/DIN) | Norma Española<br>(UNE) | Código Internacional<br>(UNS/SAE) |
|---|---|---|---|
| AISI-4140 | 42CrMo4 | F-1252 | UNS G41400 |

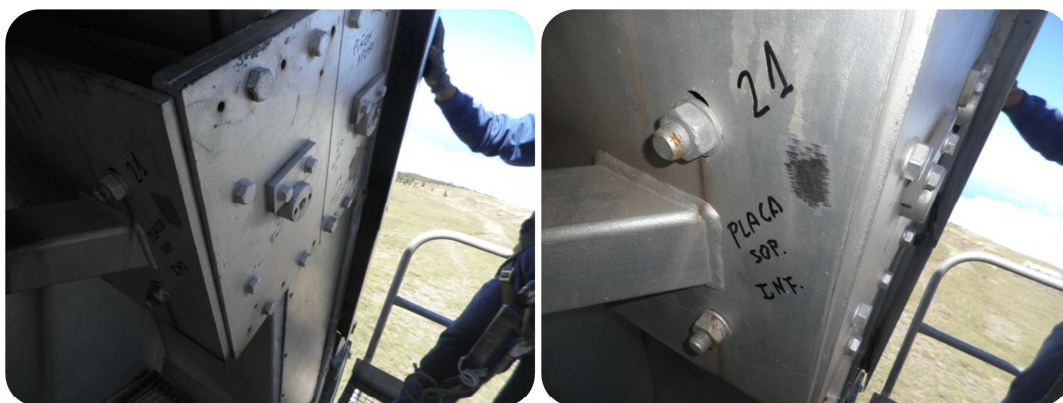
Figura 20. Ubicación inspección 21 en placa soporte inferior

| Norma USA<br>(AISI-SAE) | Norma Europea<br>(EN/DIN) | Norma Española<br>(UNE) | Código Internacional<br>(UNS/SAE) |
|---|---|---|---|
| AISI-1522 | 20NiCrMo2-2 | F-1522 | UNS G15220 |

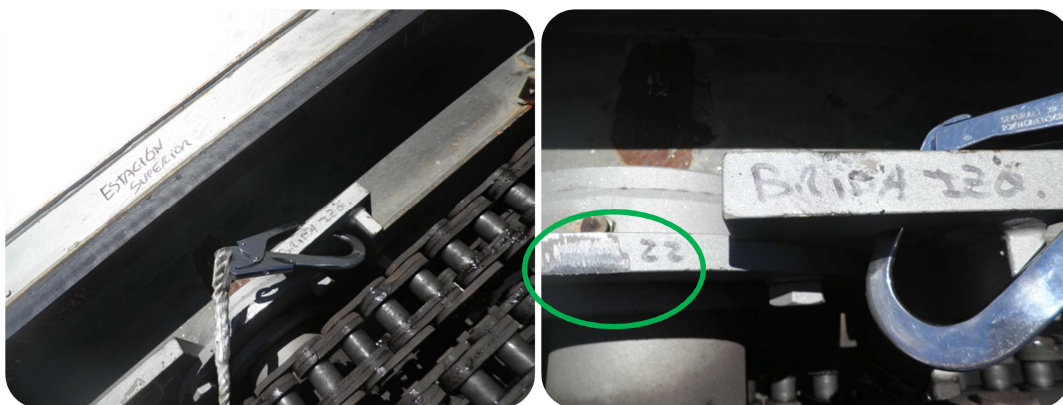
Figura 21. Ubicación inspección 22 en brida izquierda de estación superior

| Norma USA<br>(AISI-SAE) | Norma Europea<br>(EN/DIN) | Norma Española<br>(UNE) | Código Internacional<br>(UNS/SAE) |
|---|---|---|---|
| AISI-1522 | 20NiCrMo2-2 | F-1522 | UNS G15220 |

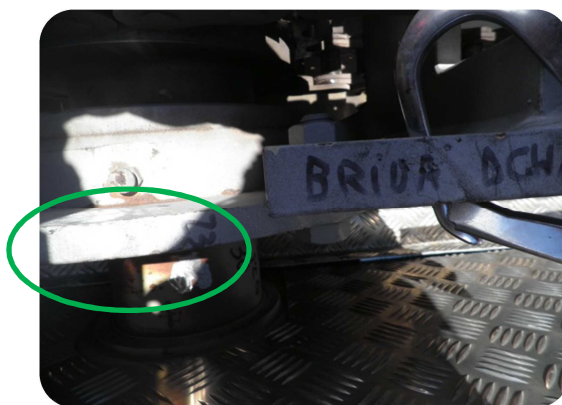
Figura 22. Ubicación de inspección 23 en brida derecha de estación superior

| Norma USA<br>(AISI-SAE) | Norma Europea<br>(EN/DIN) | Norma Española<br>(UNE) | Código Internacional<br>(UNS/SAE) |
|---|---|---|---|
| AISI-1141 | 38SMn28 | F-2133 | UNS G11410<br>SAE J414 |

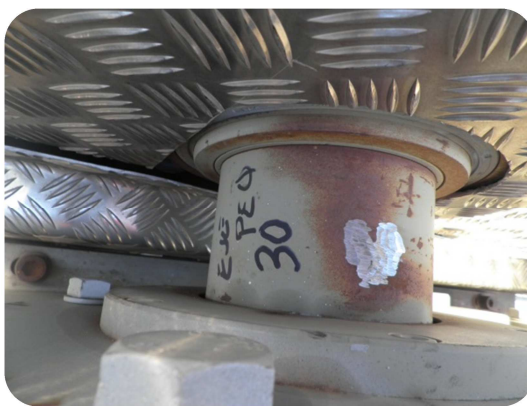
Figura 23. Ubicación inspección 30 en eje pequeño de estación superior

| Norma USA<br>(AISI-SAE) | Norma Europea<br>(EN/DIN) | Norma Española<br>(UNE) | Código Internacional<br>(UNS/SAE) |
|---|---|---|---|
| AISI-4130 | 25CrMo4 | F-222 | UNS G41300 |

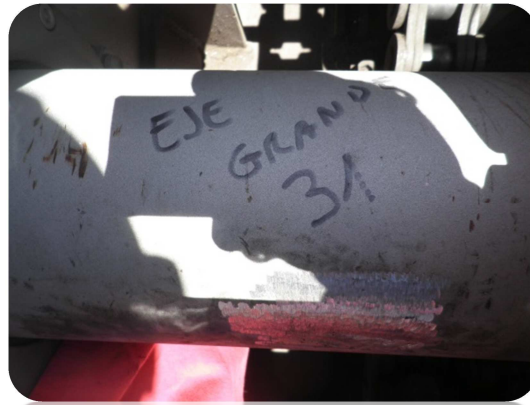
Figura 24. Ubicación inspección 31 en eje grande de estación superior

| Norma USA<br>(AISI-SAE) | Norma Europea<br>(EN/DIN) | Norma Española<br>(UNE) | Código Internacional<br>(UNS/SAE) |
|---|---|---|---|
| AISI-4130 | 25CrMo4 | F-222 | UNS G41300 |

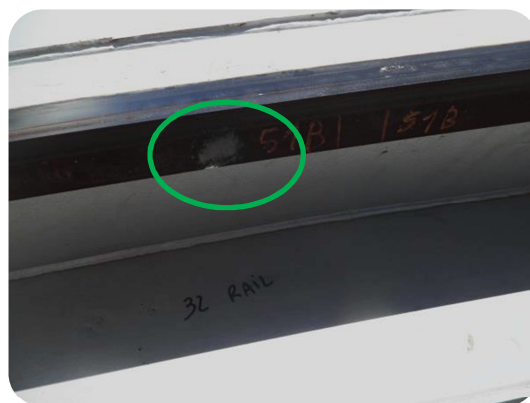
Figura 25. Ubicación inspección 32 en raíl

| Norma USA<br>(AISI-SAE) | Norma Europea<br>(EN/DIN) | Norma Española<br>(UNE) | Código Internacional<br>(UNS/SAE) |
|---|---|---|---|
| AISI-1215 | 95Mn36 | F-2113 | UNS G12150 |

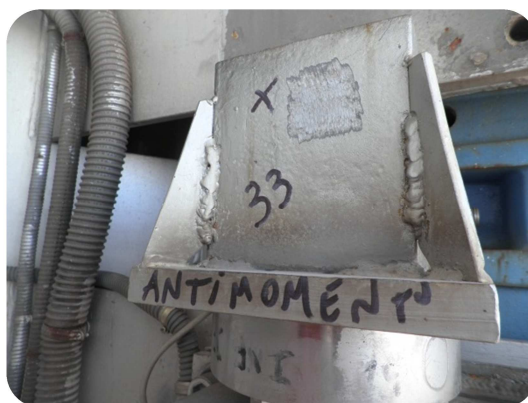
Figura 26. Ubicación inspección 33 en antimomento

Para definir bien la aleación obtenida hay que hacer un estudio más profundo ya que existen elementos que enmascaran el resultado posiblemente debido al alto contenido en contaminantes proveniente de la capa de pintura de protección anticorrosión, la cual quizá no haya sido eliminada correctamente.

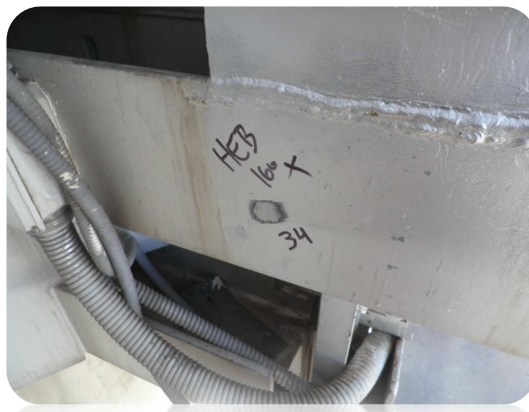
Figura 27. Ubicación inspección 34 realizada en perfil HEB-160

| Norma USA<br>(AISI-SAE) | Norma Europea<br>(EN/DIN) | Norma Española<br>(UNE) | Código Internacional<br>(UNS/SAE) |
|---|---|---|---|
| AISI-1522 | 20NiCrMo2-2 | F-1522 | UNS G15220 |

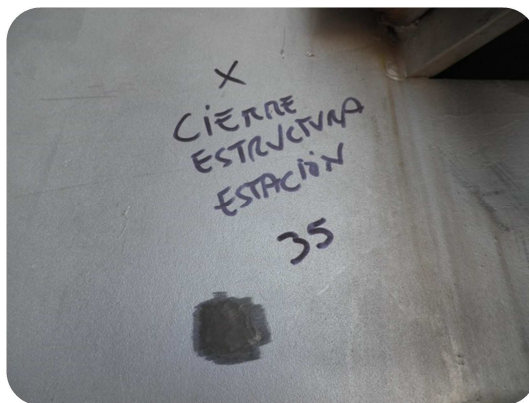
Figura 28. Ubicación inspección 35 en cierre estructura estación

| Norma USA<br>(AISI-SAE) | Norma Europea<br>(EN/DIN) | Norma Española<br>(UNE) | Código Internacional<br>(UNS/SAE) |
|---|---|---|---|
| AISI-1141 | 38SMn28 | F-2133 | UNS G11410<br>SAE J414 |
